Riziko přerušení pozemní komunikace *modelování příčin a následků*

Michal BÍL, Jan KUBEČEK, Rostislav VODÁK,
Richard ANDRÁŠIK, Jiří SEDONÍK, Martina BÍLOVÁ

Dopady přírodních pohrom na silniční infrastrukturu

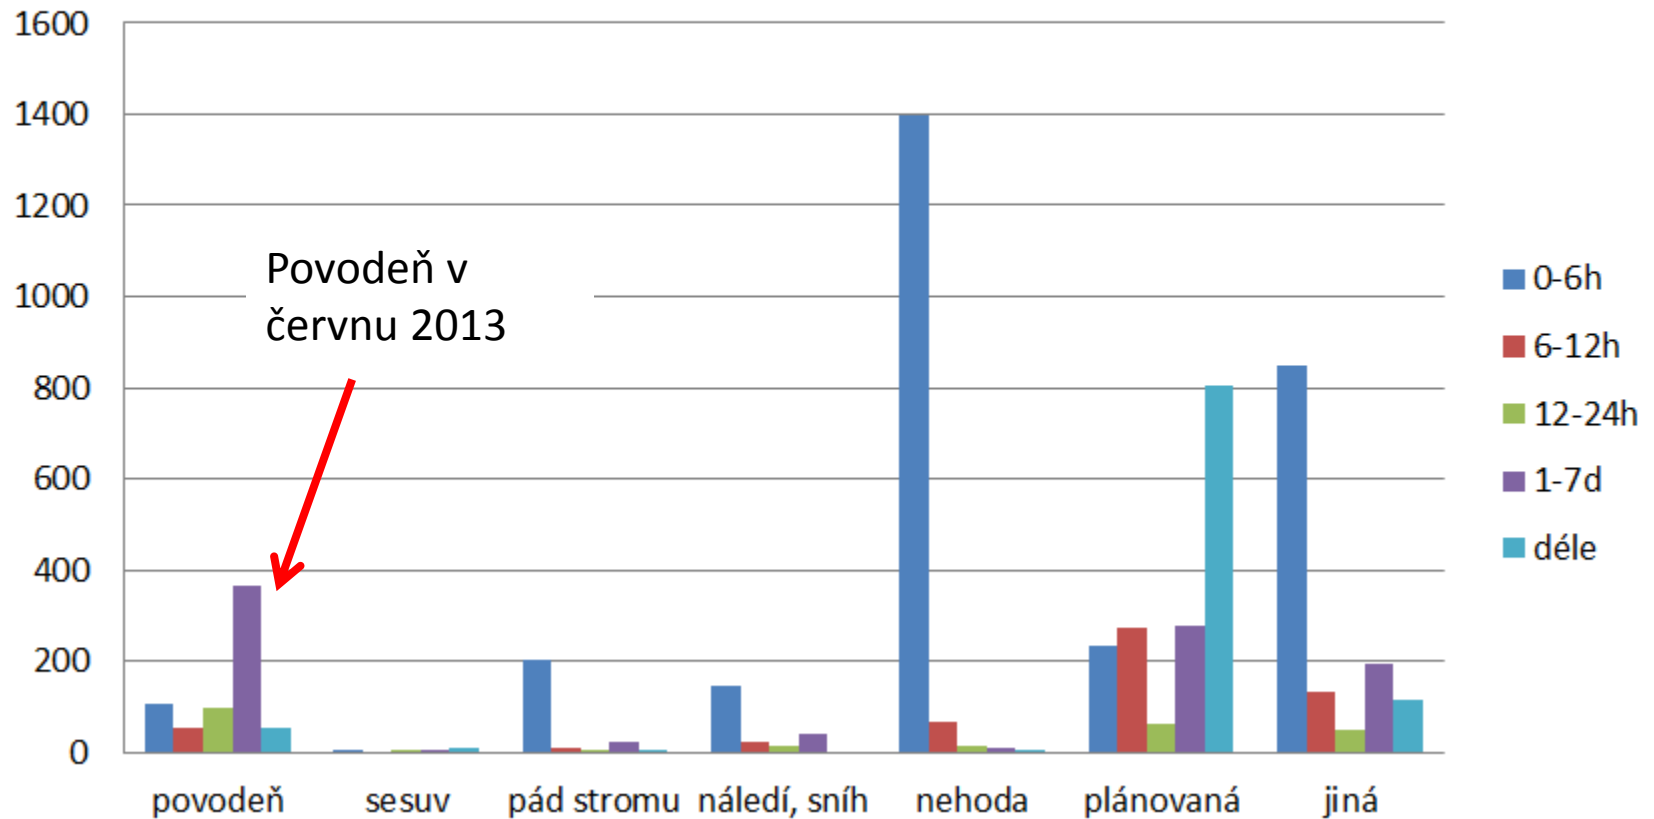
Příčina přerušení silnic v ČR dle délky přerušení,
prosinec 2012 - červenec 2013

Zdroj: data JSDI (Jednotný systém dopravních informací)

JSDI: Průměrný počet přerušených úseků, mimo uliční síť, za den je **41** (data za rok 2012)

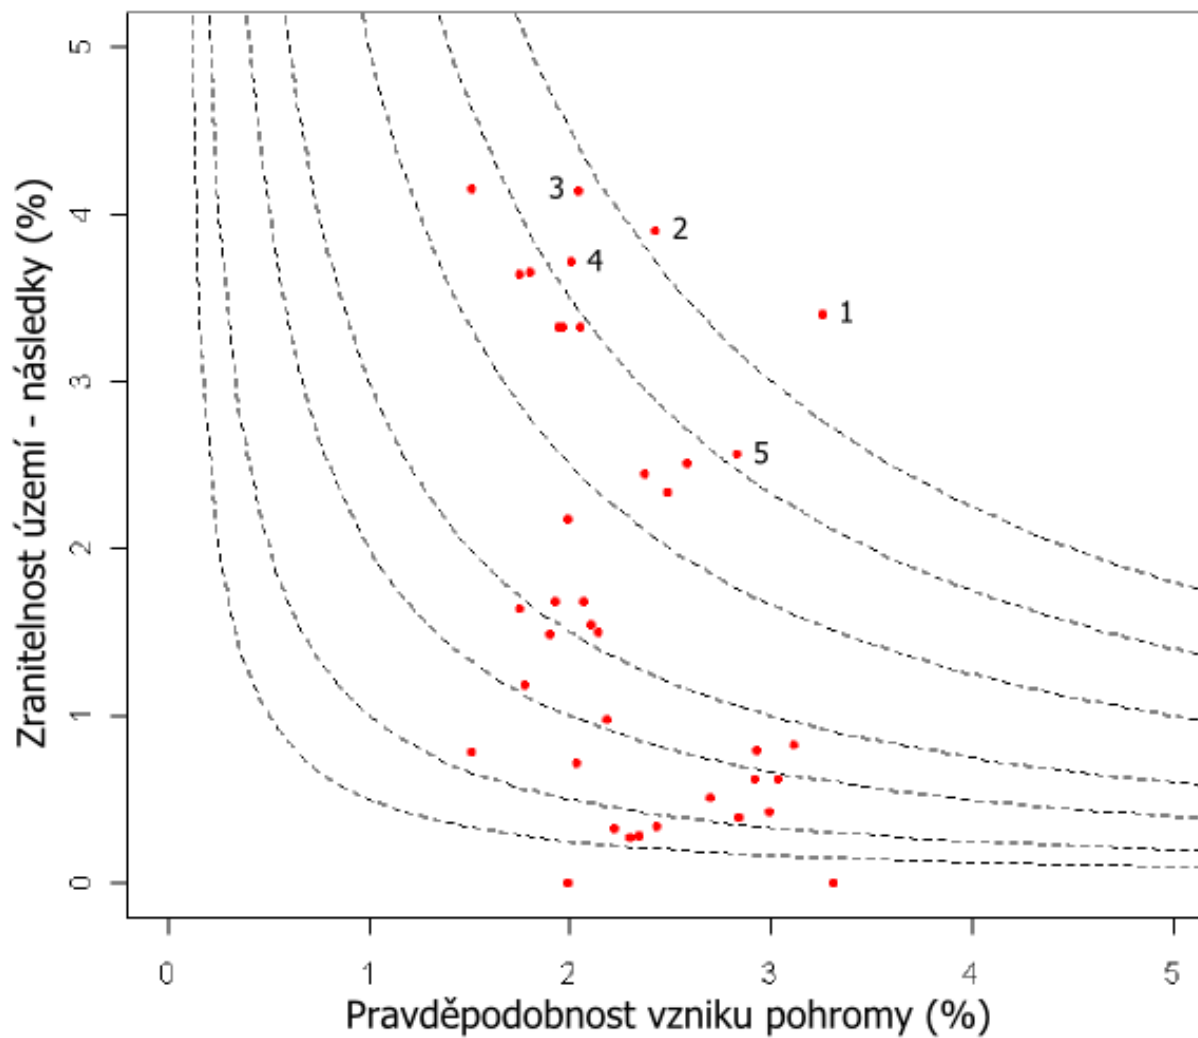
Diagram rizika
